Service Environnement
Surveillance renforcée des cours d'eau
Campagne 2025

Commune :
Saint Mars sur la Futaie
(53220)

Code FICHE :
2025_ST_MARS_F_17

Code FICHE :
2025_ST_MARS_F_19

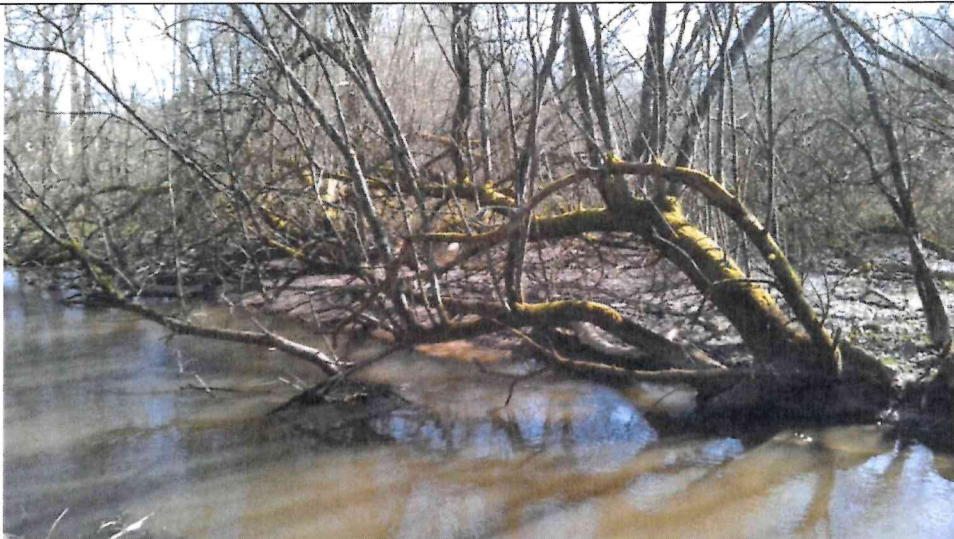
Code entité	96	97	100	
Désordre	Arbre tombe dans le lit	Arbre penche au-dessus du lit	Arbre tombe dans le lit	
Type	Cepee	Cepee	Cepee	
Essence	Saule	Saule	Saule	
Diamètre	Moyen (30 - 60 cm)	Moyen (30 - 60 cm)	Moyen (30 - 60 cm)	
Conséquence	Risque d'embacle	Risque d'embacle	Embacle et érosion de berge	
Ecoulement	Total	Total	Partiel

CODE ENTITE	PRECONISATION	PHOTO
96	Recepage de l'arbre

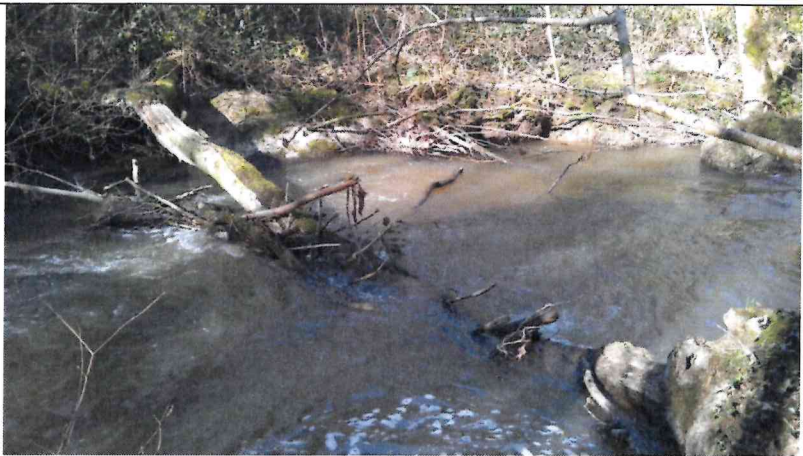
Code entité	103	104	105	106
Désordre	Arbre tombe dans le lit	Arbre tombe dans le lit	Arbre tombe dans le lit	Arbre tombe dans le lit
Type	Haut jet	Cepee	Haut jet	Cepee
Essence	Hetre	Non defini	Non defini	Autre
Diamètre	Moyen (30 - 60 cm)	Moyen (30 - 60 cm)	Moyen (30 - 60 cm)	Moyen (30 - 60 cm)
Conséquence	Risque d'embacle	Embacle	Embacle	Risque d'embacle
Ecoulement	Total	Total	Partiel	Total

CODE ENTITE	PRECONISATION	PHOTO
103	Retrait de l'arbre

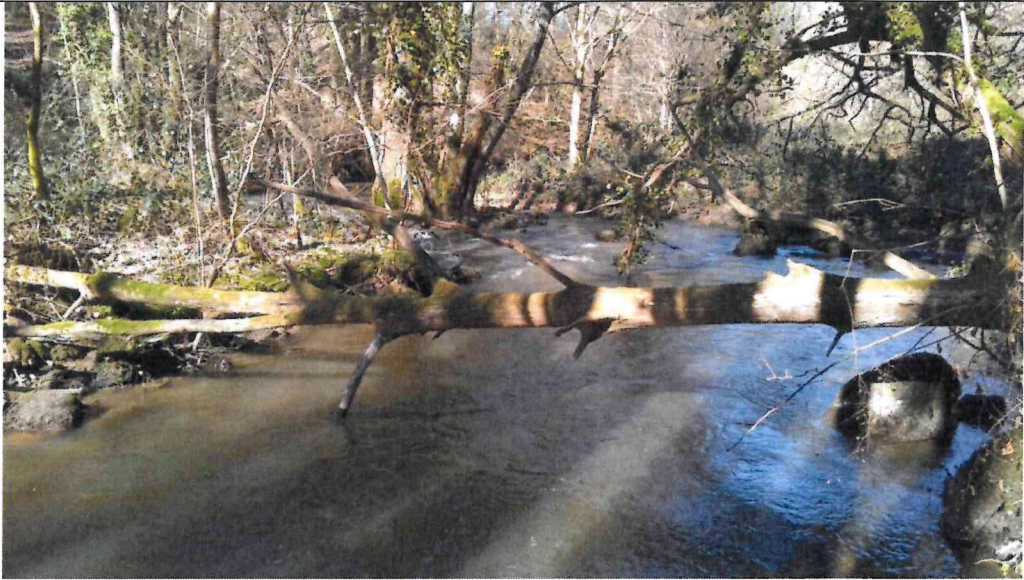
Code entité	107	112		
Désordre	Arbre tombe dans le lit	Arbre tombe dans le lit		
Type	Haut jet	Haut jet		
Essence	Non defini	Non defini		
Diamètre	Moyen (30 - 60 cm)	Grand (superieur a 60 cm)		
Conséquence	Risque d'embacle	Risque d'embacle		
Ecoulement	Total	Total

CODE ENTITE	PRECONISATION	PHOTO
107	Retrait de l'arbre
